OBJEKTBERICHT

MEHRSTUFIGES INJEKTIONSVRFahren MACHT KELLERRÄUME WIEDER NUTZBAR

Staatliche Gewerbeschule für Installationstechnik in Hamburg mit Produktsystemen der BASF Wall Systems saniert.

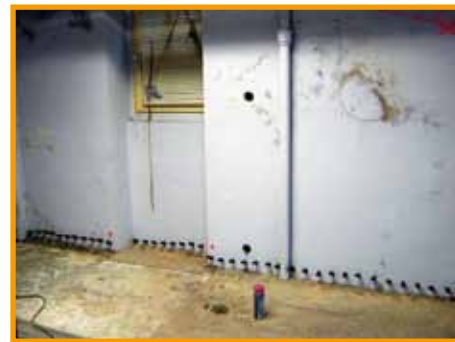
Aufsteigende Feuchtigkeit sorgte für raumhohe Salzausblühungen und Abplatzungen an den Keller Außenwänden der Staatlichen Gewerbeschule.

Besonders von den Feuchteschäden betroffen war die Westseite des Bauwerks an der Hauptverkehrsstraße ‚Beim Schlump‘. „Die Schadensbilder waren eindeutig“, erklärt Jörg Hallwas, Geschäftsführer des mit der Instandsetzung beauftragten Unternehmens Sanierungstechnik Lorenz Andresen

aus Handewitt. „Raumhohe Salzausblühungen, abgeplatzter Putz, Blasenbildung hinter dem Anstrich, stellenweise Schimmelbefall – alles deutete auf die Folgen einer fehlenden Horizontalsperre hin, zumal Vertikalsperrern bereits in einem vorausgegangenen Bauabschnitt vorgenommen wurden. Das Mauer-

werk zukünftig vor aufsteigender Feuchtigkeit zu schützen“, so Hallwas „schafften nur Abdichtungsmaßnahmen, die im gesamten Querschnitt der betroffenen Wand wirksam sind, so wie ein Injektionsverfahren.“

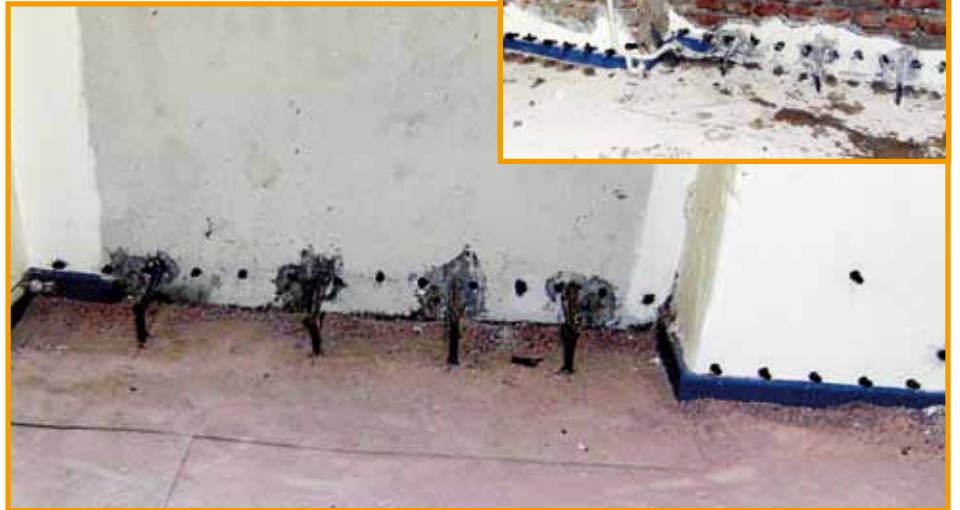
Die Vorbereitungen sind abgeschlossen und das mehrstufige Injektionsverfahren hat begonnen. Bild rechts oben: Erst nach dem Injektionsverfahren wurde der Altputz entfernt.

Im Niederdruckverfahren galt es zunächst, die Hohlräume mit Injektionsmörtel zu verfüllen. Dazu wählte man als Systembestandteil einer Mehrstufeninjektion den mineralischen Werk trockenmörtel Rajasil IM 0,1 (Injektionsmörtel 01) auf Zement-Basis, der sich zum Verfüllen von Rissen und Hohlräumen auch bei sulfatbelastetem Mauerwerk eignet. Die Beschaffenheit der Wände verlangte eine mehrmalige Injektion, solange bis eine hohlraumfreie Verfüllung erreicht war, erkennbar daran, dass das Injektionsmaterial an Fehlstellen im Mauerwerk oberhalb wieder austrat.

Anders beim anschließenden, eigentlichen Hydrophobierungsvorgang. Bei dieser Injektion mit einem Mittel auf Siliconbasis, der Rajasil NIG, die die notwendige hydrophobe Zone ausbildet und die Feuchtigkeit daran hindert, weiterhin kapillar aufzusteigen, reichte eine Wirkstoffinjektion aus. In einigen starken Wandbereichen entschied man sich zur zusätzlichen Aktivierung des eingebrachten Wirkstoffs zudem für eine Injektion mit Kaliumsilikat und Kaliummethylsilikonat.

Erst nach der Injektion des Injektionsmittels wurde der Altputz abgeschlagen, die Fugen konnten erhalten bleiben. Bevor jedoch das geeignete Sanierputzsystem zum Einsatz kam, wirkte man durch Tränkung des Mauerwerks mit unverdünnter Fungizidlösung einer erneuten Schimmelpilzbildung entgegen. Auf etwa einem Drittel der zu sanierenden, von außen nicht zugänglichen Fläche im Bereich einer Treppe, erfolgte noch eine Negativabdichtung/Vertikalabdichtung mit Sperrputz und Dichtungsschlämme. Die Voraussetzungen für dauerhaft vor Feuchtigkeit geschützte Kellerräume waren nun gegeben.

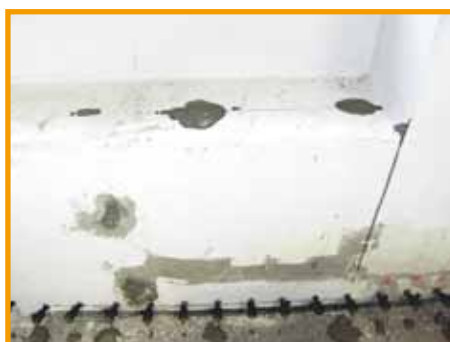
Austretender Injektionsmörtel. Hohlräume im Mauerwerk sind verfüllt.

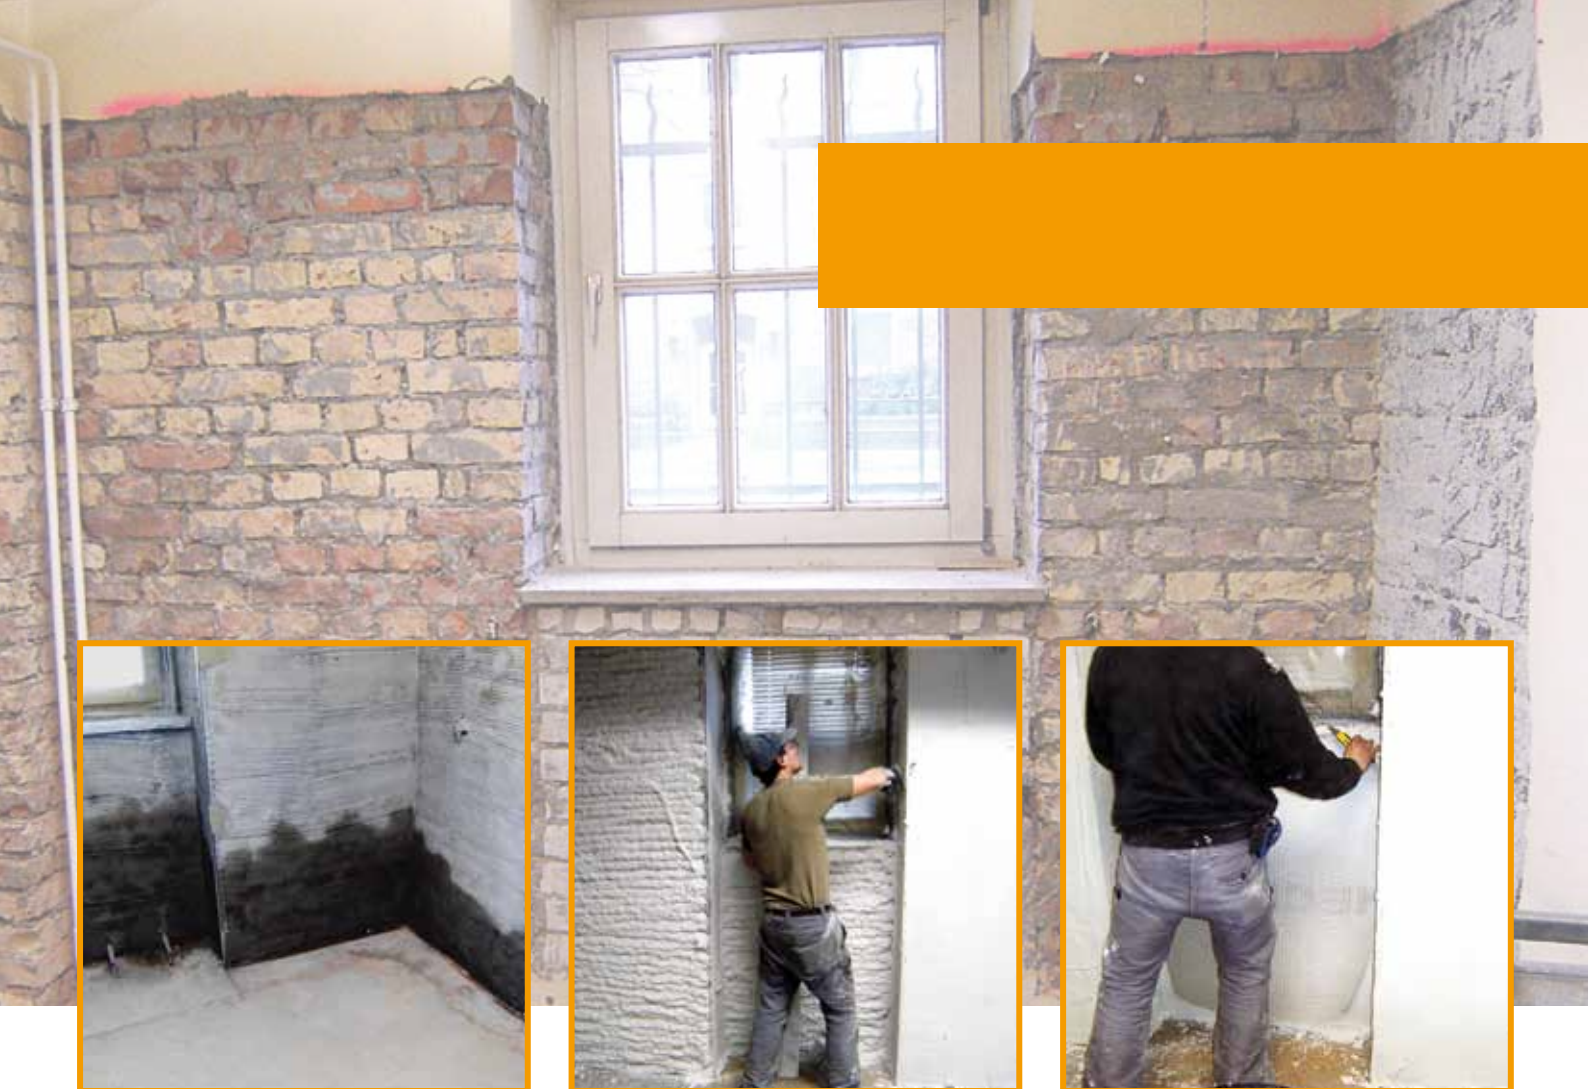
Hoch durchfeuchtetes Mauerwerk zeichnet sich im Putz ab.

Auf der rechten Wandseite ist das Sanierputzsystem bereits fertig gestellt.

Anbringen eines Armierungsgewebes in die zweite Sanierputzschicht, um Rissbildungen vorzubeugen.

Mit dem Aufbringen eines Spritzbewurfes mittels Maschinenteknik starteten schließlich die abschließenden Putzarbeiten. Ein sulfatbeständiger Porengrundputz, Rajasil EGM SP3 (Egalisiermörtel SP3), als weitere Systemkomponente des Rajasil Sanierputzsystems SP3, sorgte für den Ausgleich von Vertiefungen und Unebenheiten im Mauerwerk. Aufgrund der sehr starken Salz- und Feuchtebelastung im Mauerwerk der Kellerräume

stand ein zweilagiges Aufbringen des Rajasil SP3 (Sanierputz SP3), der sich durch leichte Verarbeitbarkeit, hohe Ergiebigkeit und sehr großes Porenvolumen zur Aufnahme der austretenden Salze auszeichnet, außer Frage. Die starke Zerklüftung des Mauerwerks führte außerdem dazu, dass zusätzlich in die 2. Sanierputzlage ein Armierungsgewebe eingebettet wurde, um einer nachträglichen Rissbildung vorzubeugen.
