# OBJEKTBERICHT

Völkerschlachtdenkmal Leipzig

*BASF Wall Systems liefert Produkte für die Sanierung des Reiterreliefs im Völkerschlachtdenkmal Leipzig*

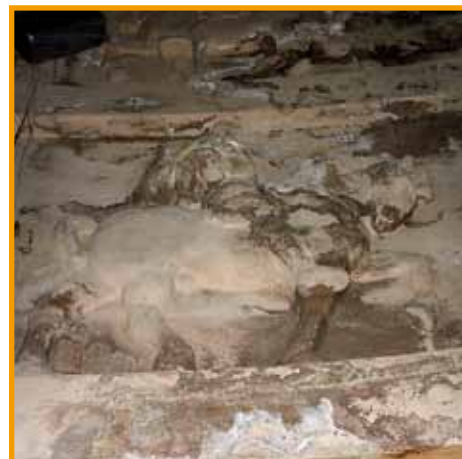
Das Reiterrelief war vor der Sanierung bis zur Unkenntlichkeit verändert

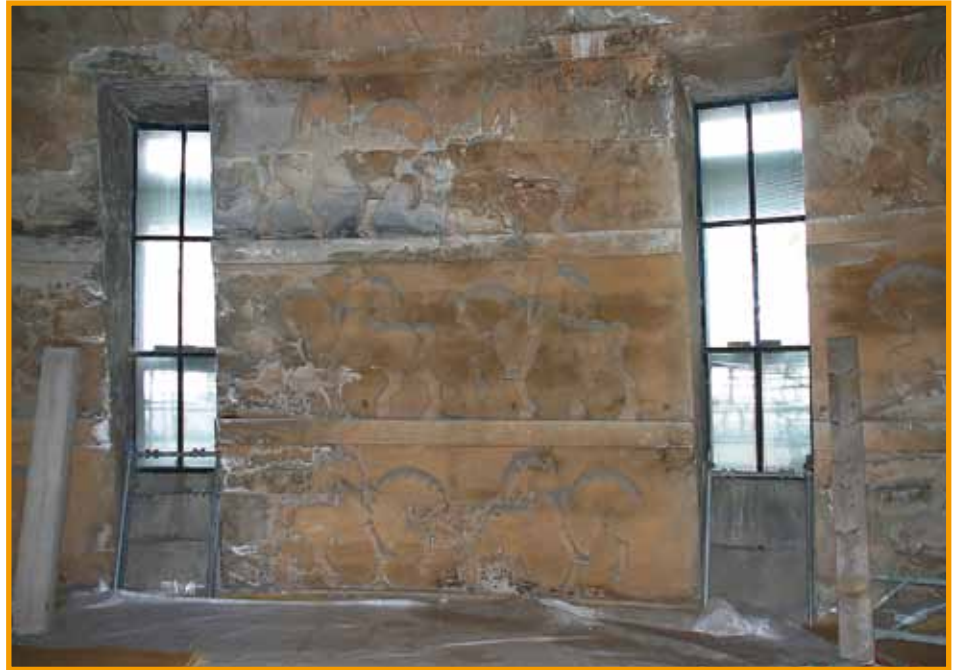
*Durch jahrzehntelangen Feuchteintrag gezeichnet: Ein Ausschnitt des Reiterreliefs vor der Sanierung*

Die Schadensbilder liegen damit auf der Hand: Besonders auch im Bereich des Reiterreliefs gehörten Bindemittelauswaschungen, Salzausblühungen und Betonkorrosion zu den sofort sichtbaren Folgen des jahrzehntelangen Feuchteintrags.

Für die starke Durchfeuchtung der bis zu 5 Meter dicken Wände werden in erster Linie drei Faktoren verantwortlich gemacht: Die Fugen zwischen der mit Naturstein verkleideten Außenhülle waren schon kurz nach der Einweihung undicht. Das führte dazu, dass Wasser durch das Fugennetz bis in die dahinter liegenden Betonwände eindringen konnte. Erschwerend kam hinzu, dass Stampfbeton über eine vergleichsweise offenporige, inhomogene Struktur und raue Oberfläche verfügt und damit zahlreiche Hohlräume aufweist, was die Wasser- bzw. Schadstoffaufnahme sehr begünstigte.

Es entstanden besonders zwischen den bauablaufbedingten Betonierabschnitten Fugen und Risse, die sich regelrecht zu Wasserspeichern ausbildeten, so dass in manchen Bereichen des Reiterreliefs ein Wassergehalt von bis zu 70 Liter pro Kubikmeter Beton gemessen wurde. Im Innenbereich gab es indes zwei Hauptursachen für den hohen Feuchteintrag. Zum einen wiesen die innen liegenden einbetonierten Entwässerungsleitungen schon aus der Bauzeit Schäden auf oder sie wurden mit der Zeit durch die

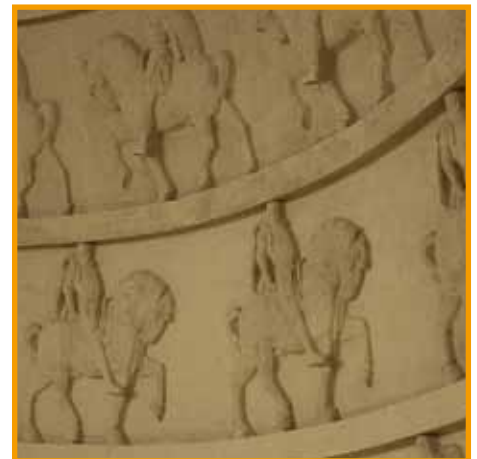
*Das Reiterrelief nach der Sanierung*

Nach der Imprägnierung der Oberfläche mit einem niedrig viskosem Silan erfolgte ein lasierender Schlussanstrich mit Silikonharzlasur, jedoch nicht in der ursprünglichen ockergelben Farbfassung, sondern in weiß- beige Tönen. Nuancen und Akzente in der Farbgestaltung, insbesondere durch den abschliessenden Arbeitsgang Stupfen, sorgen jetzt für eine gewollt bewegte Oberfläche und mehr Helligkeit.

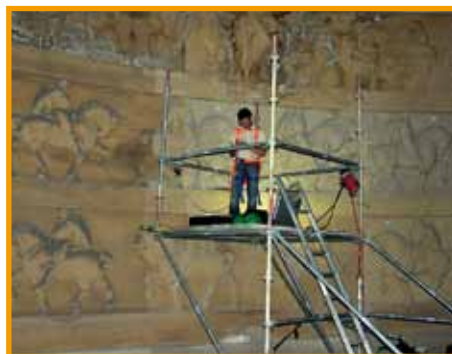
*Abschließende Untersuchung einer ca. 5 Jahre vorher angelegten Musterachse*

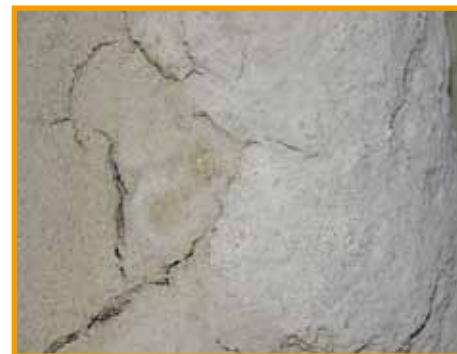
*Reiterrelief mit Salzkompressen und Salzausblühungen*

Die gereinigten Flächen wurden dann mit destilliertem Wasser vorgespült und ein spezielles Zellstoffgemisch in 1-1,5 Zentimeter Stärke maschinell aufgetragen. Die schädlichen Salze gelangten nun durch die abtrocknende Feuchtigkeit in diese Kompresse und lagerten sich nicht mehr an der Betonoberfläche an. Abgenommen wurde das Zellstoffgemisch nach einer Trocknungszeit von ca. 14 Tagen. Stellenweise mussten auf Grundlage der baubegleitenden Analytik bis zu drei Entsalzungszyklen durchgeführt werden.

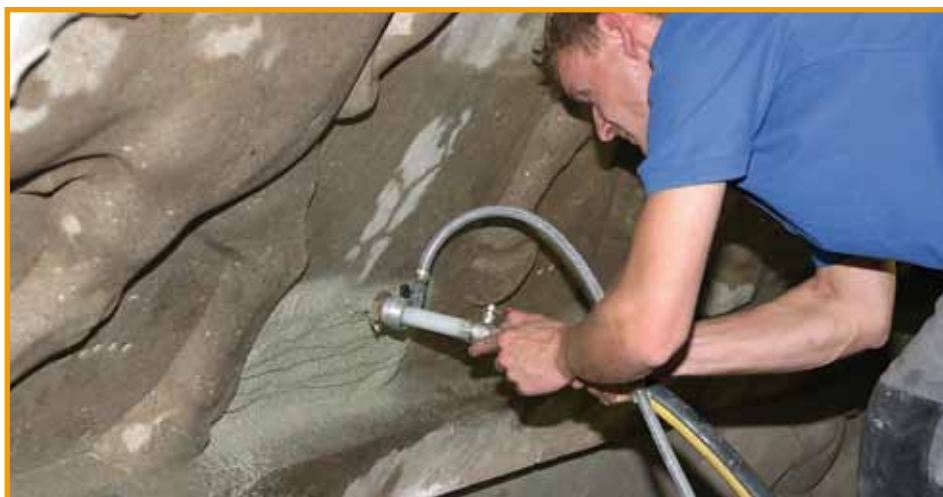
*Aufbringen einer Salzkompressen per Maschinenteknik*

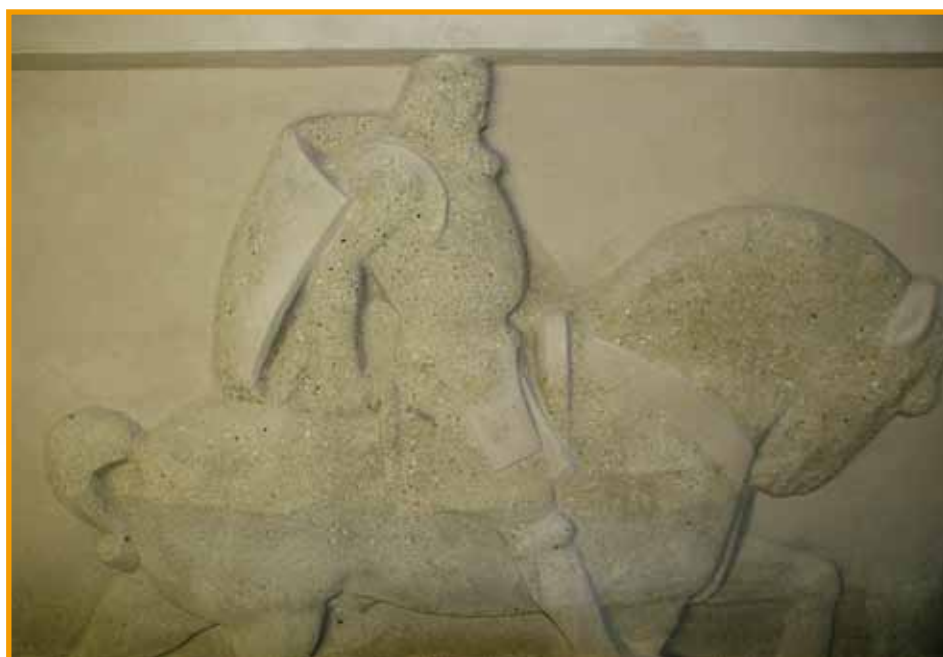
*Wieder ein stolzer Reiter: Noch zu erkennen sind die mit Steinrestauriermörtel Rajasil STRM Spezial angetragenen Fehlstellen*

sil STRM Special und STRM Special SL als die geeigneten Materialien. Hierbei handelt es sich um mineralische Werk trockenmörtel aus dem Hause BASF Wall Systems GmbH & Co. KG, die nach ausreichender Erhärtung – frühestens jedoch nach einer Woche – bei größeren Auftragsdicken wie Naturstein bearbeitet werden können. Anhand von Mustern passte der Spezialbaustoffhersteller bereits im Vorfeld die Steinrestauriermörtel optisch und physikalisch dem vorhandenen Material an. Die figürlichen Ergänzungen am Reiterrelief erfolgten mit Steinrestauriermörtel Rajasil STRM Special. Durch seine

formbare Konsistenz wurde der Mörtel per Spachtel oder Streicheisen teilweise (mehr- lagig) direkt an die Fehlstellen angetragen. Pastös eingestellt erwies sich der Rajasil Steinrestauriermörtel STRM Special SL als der geeignete Werkstoff für dünn- schichtige Ergänzungen am Reiterrelief und zur flächigen Überarbeitung. In einer Auftragsdicke von drei bis fünf Millimetern pro Arbeitsgang wurde das Material mit Bürste oder Pinsel aufgeschlämmt.

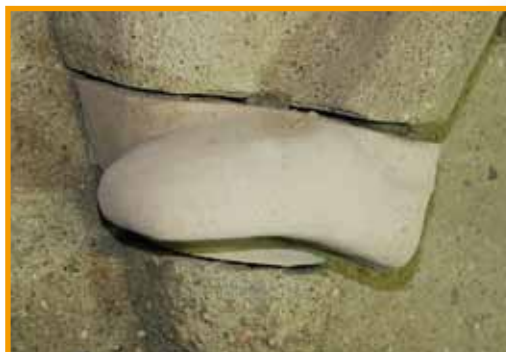
*Die Schuhe der Reiter mussten vollständig entfernt und neu gegossen und verankert werden*

Angesichts der starken Beschädigungen waren einige Partien des Reiterreliefs so zerstört, dass sie neu gegossen werden mussten. Dazu zählten in erster Linie die Fußpartien der Reiterstiefel, die am weitesten in den Raum hinein ragen. Die alten Eisenbewehrungen in den Stiefelspitzen zeigten Korrosionsschäden und der Beton bröckelte ab. Die 18 Zentimeter langen Füße wurden ausgeschnitten, in Negativformen neu gegossen und mit Edelstahl fixiert.
