OBJEKTBERICHT

Grundschule Annaburg

*Originalgetreue Fassadensanierung
der Grundschule Annaburg mit
Rajasil Sanierputz- und Kalkputzsystemen*

HECK WALL SYSTEMS GIBT GRUNDSCHULE ANNABURG DURCH ORIGINALGETREUE FASSADENSANIERUNG IHREN ANGEMESSENEN PLATZ IM SCHLOSSENSEMBLE ZURÜCK

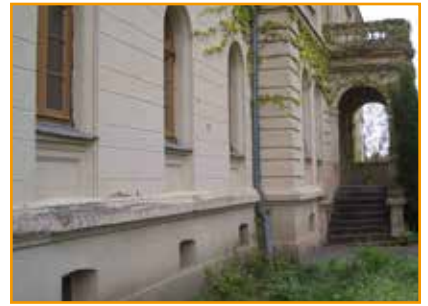
Das Sockelgesims weist erhebliche Schäden auf.

trugen bis zu 14 Farbanstriche auf Dispersionsbasis bei. Deutliche Spuren hinterließen auch die einst defekten Fallrohre und Dachrinnen. Ungeschützt der Witterung ausgesetzt, konnte das Sockelgesims ebenfalls nicht gerettet werden.

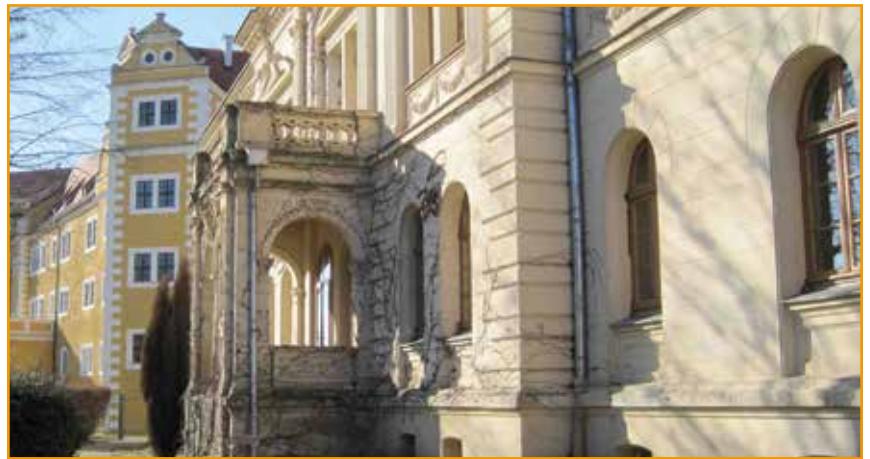
Das denkmalgeschützte, unterkellerte Gebäude aus Vollziegelmauerwerk, die heutige Grundschule Annaburg, gliedert sich in Unter- und Obergeschoss und ein nicht ausgebautes Dachgeschoss. An den Giebelseiten befindet sich jeweils ein Treppenhaus, wobei jenes auf der Nordseite aus brandschutztechnischen Gründen im Jahre 2011 durch ein größeres ersetzt wurde. Der neue Treppenaufgang wurde im Außenbereich wieder an die historische Putzfassade angepasst. In Anlehnung an italienische Baukunst zeigt die reich verzierte und gegliederte Fassade aus Putz geformte Pilaster, Gesimse und Bossierungen, Bekrönungen über den Fenstern und im Leibungsbereich sowie säulenartige Elemente. Das Traufgesims besteht aus zusammengesetzten, profilierten

Holzbrettern. Auch zieren zahlreiche Terrakotta-Elemente die Fassade – in verschiedenen Größen als Konsolen der Dachtraufe, als Kapitelle der Pilaster im

Obergeschoss, als Wappen über der Balkontür, als Säule auf der Südseite, als Balkonbalustrade sowie als seitliche Schmuckpilaster am Vorbau.

Der italienische Einfluss auf den Baustil ist unverkennbar.

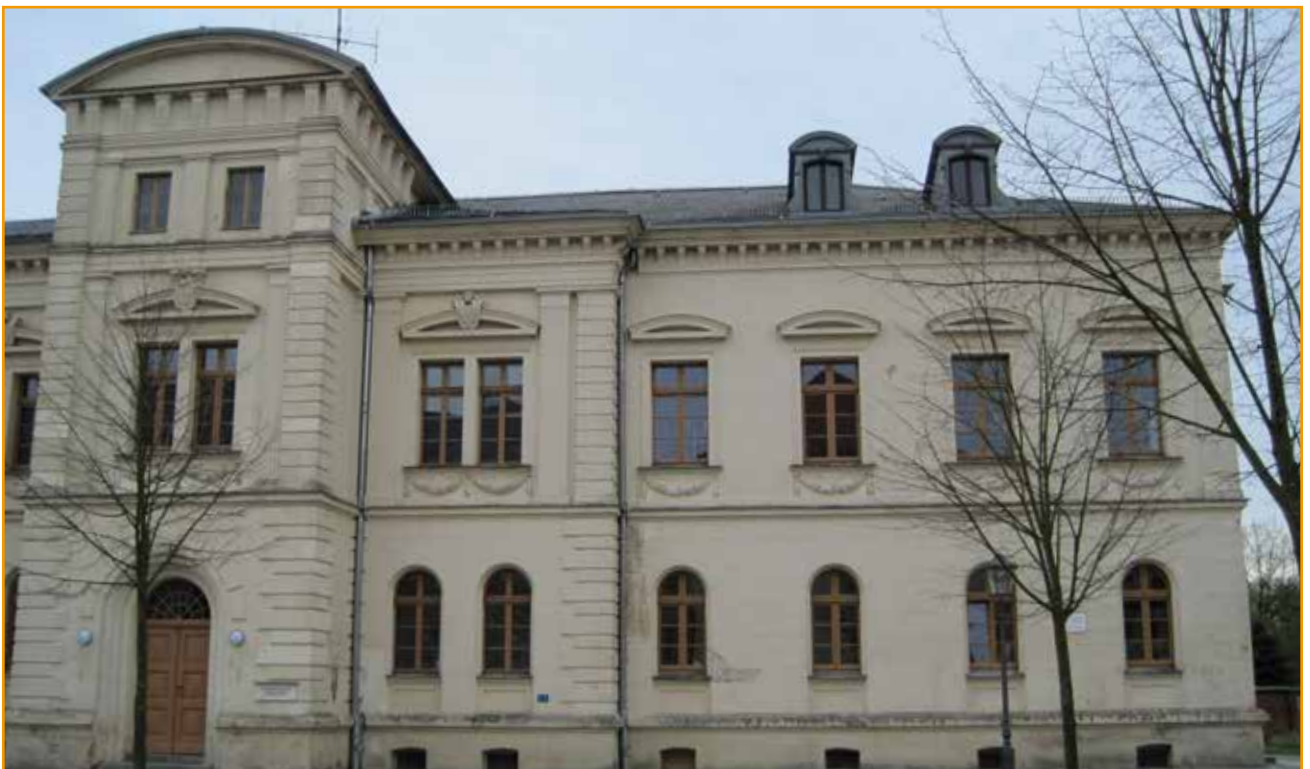
Die reich verzierte Fassade der Grundschule Annaburg ist auch vor der Sanierung gut zu erkennen gewesen.

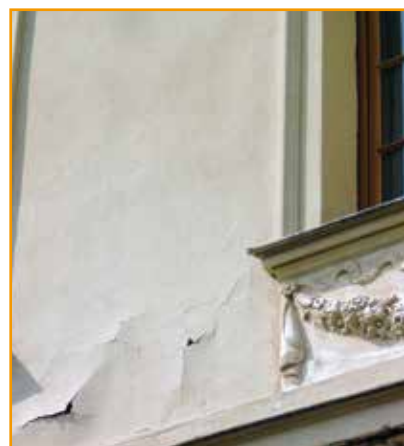
Großflächige Putzabplatzungen insbesondere zwischen den Fenstern. Zu erkennen sind aber auch die gut erhaltenen Zierelemente unter den Fenstern.

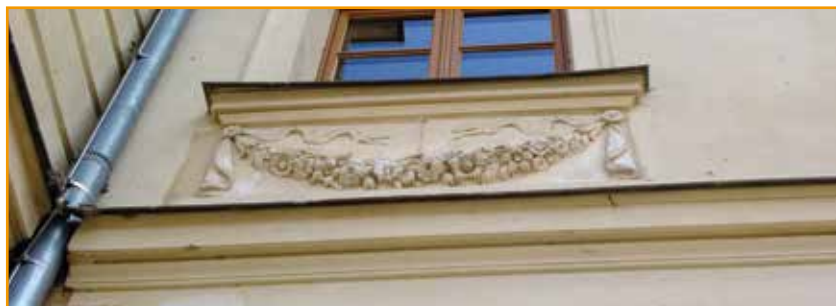
Die Gipsreliefs unter den Fenstern im Obergeschoss sind dank ausreichendem Überstand der Fensterbänke gut erhalten und müssen nicht ersetzt werden.

Im oberen Fassadenbereich präsentierten sich jedoch die Bekrönungen über den Fenstern, das Zierband unter den Fenstern sowie Gesimse und Pilaster in vergleichsweise gutem, zum Teil unversehrtem Zustand, da diese durch Verblechungen oder ausreichend vorstehende Fensterbänke geschützt waren. „Nach restauratorischen Befunduntersuchungen, zahlreichen Probenentnahmen und letzter

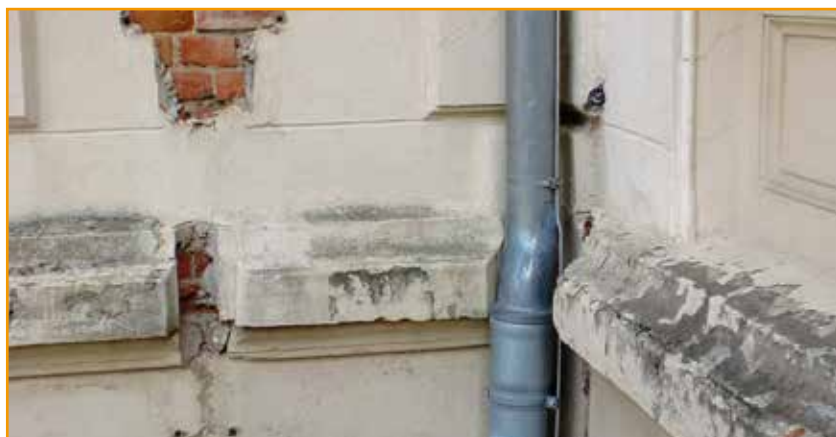
Aufsteigende und eindringende Feuchtigkeit haben die Fassade der Grundschule Annaburg massiv geschädigt. Die Fallrohre wurden bereits erneuert.

Da die Putzflächen im Sockelbereich bis zu 90 Prozent durch aufsteigende Feuchtigkeit, Salzausblühungen und Schimmelpilzbefall zerstört waren, entschied man sich in diesem stark geschädigten Bereich für das Rajasil Sanierputzsystem SP3 mit dem Aufbau Spritzbewurf und einlagiger Sanierputzschicht in 25 mm Dicke. Auch in

den Fallrohrbereichen sorgt das Rajasil Sanierputzsystem SP3 fortan mit seinen salzspeichernden Eigenschaften für eine langandauernde ausblühungsfreie Fassadenfläche. Aufgrund der schweren Schädigung im Sockelbereich ging den Putzarbeiten eine horizontale Bauwerksabdichtung im Injektionsverfahren knapp über der Geländeoberkante voraus.

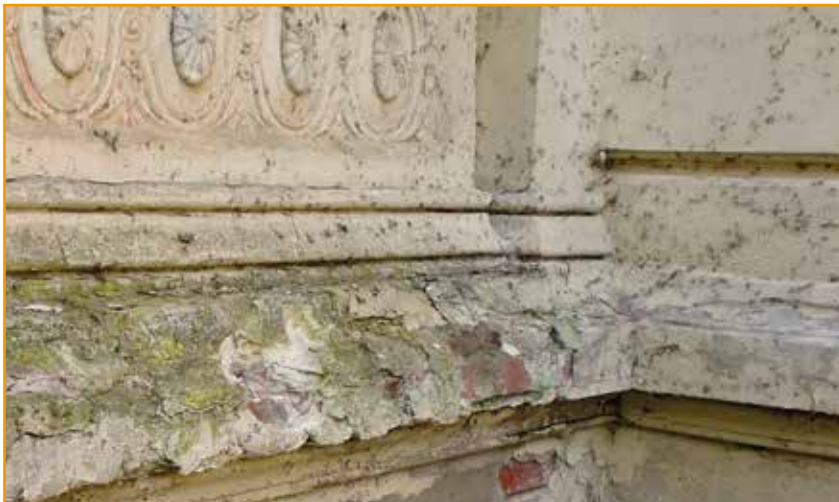
Mit handwerklichem Geschick und passenden Rajasil-Produkten, z.B. Rajasil Gesimsziehmörtel, wurden zahlreiche Zierelemente trotz massiver Schädigung meisterhaft saniert.

Parallel zu den Putzarbeiten verlangten auch die wunderschönen und zahlreichen Zierelemente an der Fassade nach hochwertiger Stukkateurarbeit, die – genau wie die vorangegangenen Putzarbeiten – ebenfalls der Baubetrieb Voigtländer GmbH aus Oschatz ausführte. „Rajasil Gesimsziehmörtel erwies sich als das geeignete Material zur Wiederherstellung und Ergänzung des aufwändigen Fassadenschmucks“, so Frank Eulenstein. Mit großem handwerklichen Geschick wurden die Gesimse direkt am Gebäude neu gezogen und wieder angearbeitet. Ebenso konnten die Spiegelflächen unter den Fenstern im Erdgeschoss und die Bekrönungen über den Fenstern im

ersten Obergeschoss ergänzt und wieder hergestellt werden. Diese Vorgehensweise gilt für alle Fassadenverzierungen, die Fehlstellen aufwiesen. Eine besondere Herausforderung stellte laut Veronika Leder auch die Erneuerung der Bossierungen dar: „Die Nuten der stark ausgebildeten Bossenstruktur, die zusätzliche Akzente in den Eckbereichen des Bauwerkes setzt, und die der flacheren Bossen an der übrigen Fassadenfläche des Erdgeschosses mussten im Verbund ausgebildet und wieder hergestellt werden.“ Besonderer Aufmerksamkeit bedurften auch die Faschen und Leibungen, die mit großer Sorgfalt wieder an die Fenster angearbeitet wurden.

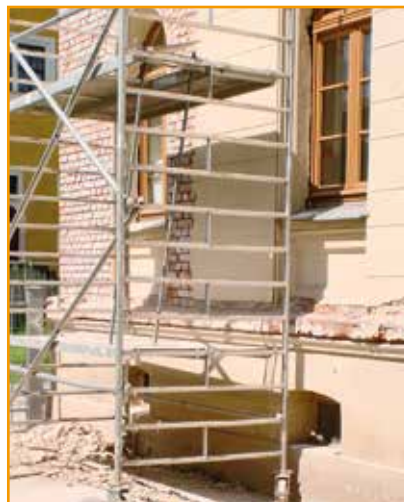
Die Arbeiten beginnen, der Altputz wird entfernt.

„Ganz oder gar nicht“ lautete nun das Motto der umfangreichen Sanierungsarbeiten an der Fassade. Nach der Entfernung des Altputzes und des mürben Fugenmörtels sowie der sorgfältigen Reinigung der Vollziegelfassade im Druckluftverfahren verfolgte das Sanierungskonzept beim Putzneuaufbau unterschiedliche Wege.

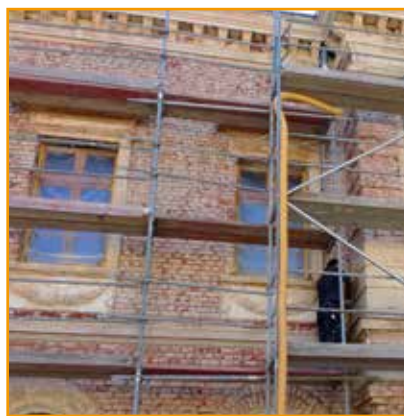
Erst nach kompletter Einrüstung war klar, dass der Altputz insgesamt nicht erhalten werden konnte, sondern lediglich einige der Zierelemente.

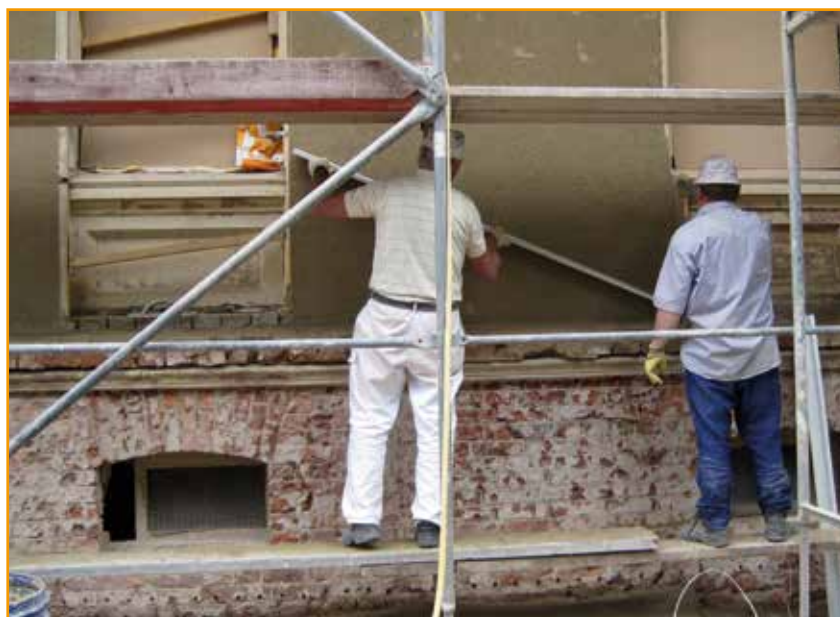
Auf großen Teilen der Fassadenfläche kam ein Rajasil Kalkputzsystem zum Einsatz, bestehend aus Spritzbewurf, Kalkputz mittel und Kalkputz fein, hergestellt als Sonderrezeptur nach Befund.

An der übrigen, glatten Fassadenfläche kam ein Rajasil Kalkputzsystem zum Einsatz. Dem netzförmig aufgetragenen Spritzbewurf folgte Kalkputz mittel und als letzte Beschichtung Kalkputz fein, hergestellt als Sonderrezeptur nach Befund. „Natürlich durften die Übergänge zwischen Kalkputz- und Sanierputzsystem nicht sichtbar sein. So wurden die Putzsysteme nass in nass aneinander gearbeitet und die Körnung entsprechend eingestellt“, erklärt Frank Eulenstein, Rajasil-Baubera-ter bei HECK Wall Systems.
