OBJEKTBERICHT

Gewerbeschule Hamburg

MEHRSTUFIGES INJEKTIONSVERFAHREN MACHT KELLERRÄUME WIEDER NUTZBAR

Staatliche Gewerbeschule für Installationstechnik in Hamburg mit Produktsystemen von Rajasil saniert.

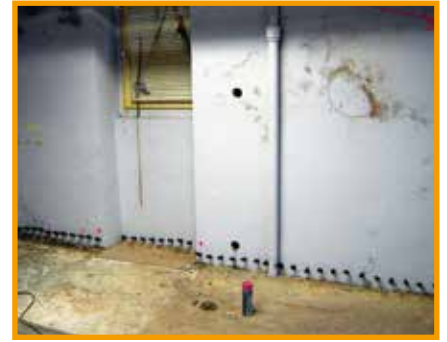
Aufsteigende Feuchtigkeit sorgte für raumhohe Salzausblühungen und Abplatzungen an den Keller- außenwänden der Staatlichen Gewerbeschule.

Besonders von den Feuchteschäden betroffen war die Westseite des Bauwerks an der Hauptverkehrsstraße ‚Beim Schlump‘. „Die Schadensbilder waren eindeutig“, erklärt Jörg Hallwas, Geschäftsführer des mit der Instandsetzung beauftragten Unternehmens Sanierungstechnik

Lorenz Andresen aus Handewitt. „Raumhohe Salzausblühungen, abgeplatzter Putz, Blasenbildung hinter dem Anstrich, stellenweise Schimmelbefall – alles deutete auf die Folgen einer fehlenden Horizontalsperre hin, zumal Vertikal-

sperren bereits in einem vorausgegangenen Bauabschnitt vorgenommen wurden. Das Mauerwerk zukünftig vor aufsteigender Feuchtigkeit zu schützen“, so Hallwas „schafften nur Abdichtungsmaßnahmen, die im gesamten Querschnitt der betroffenen Wand wirksam sind, so wie ein Injektionsverfahren.“

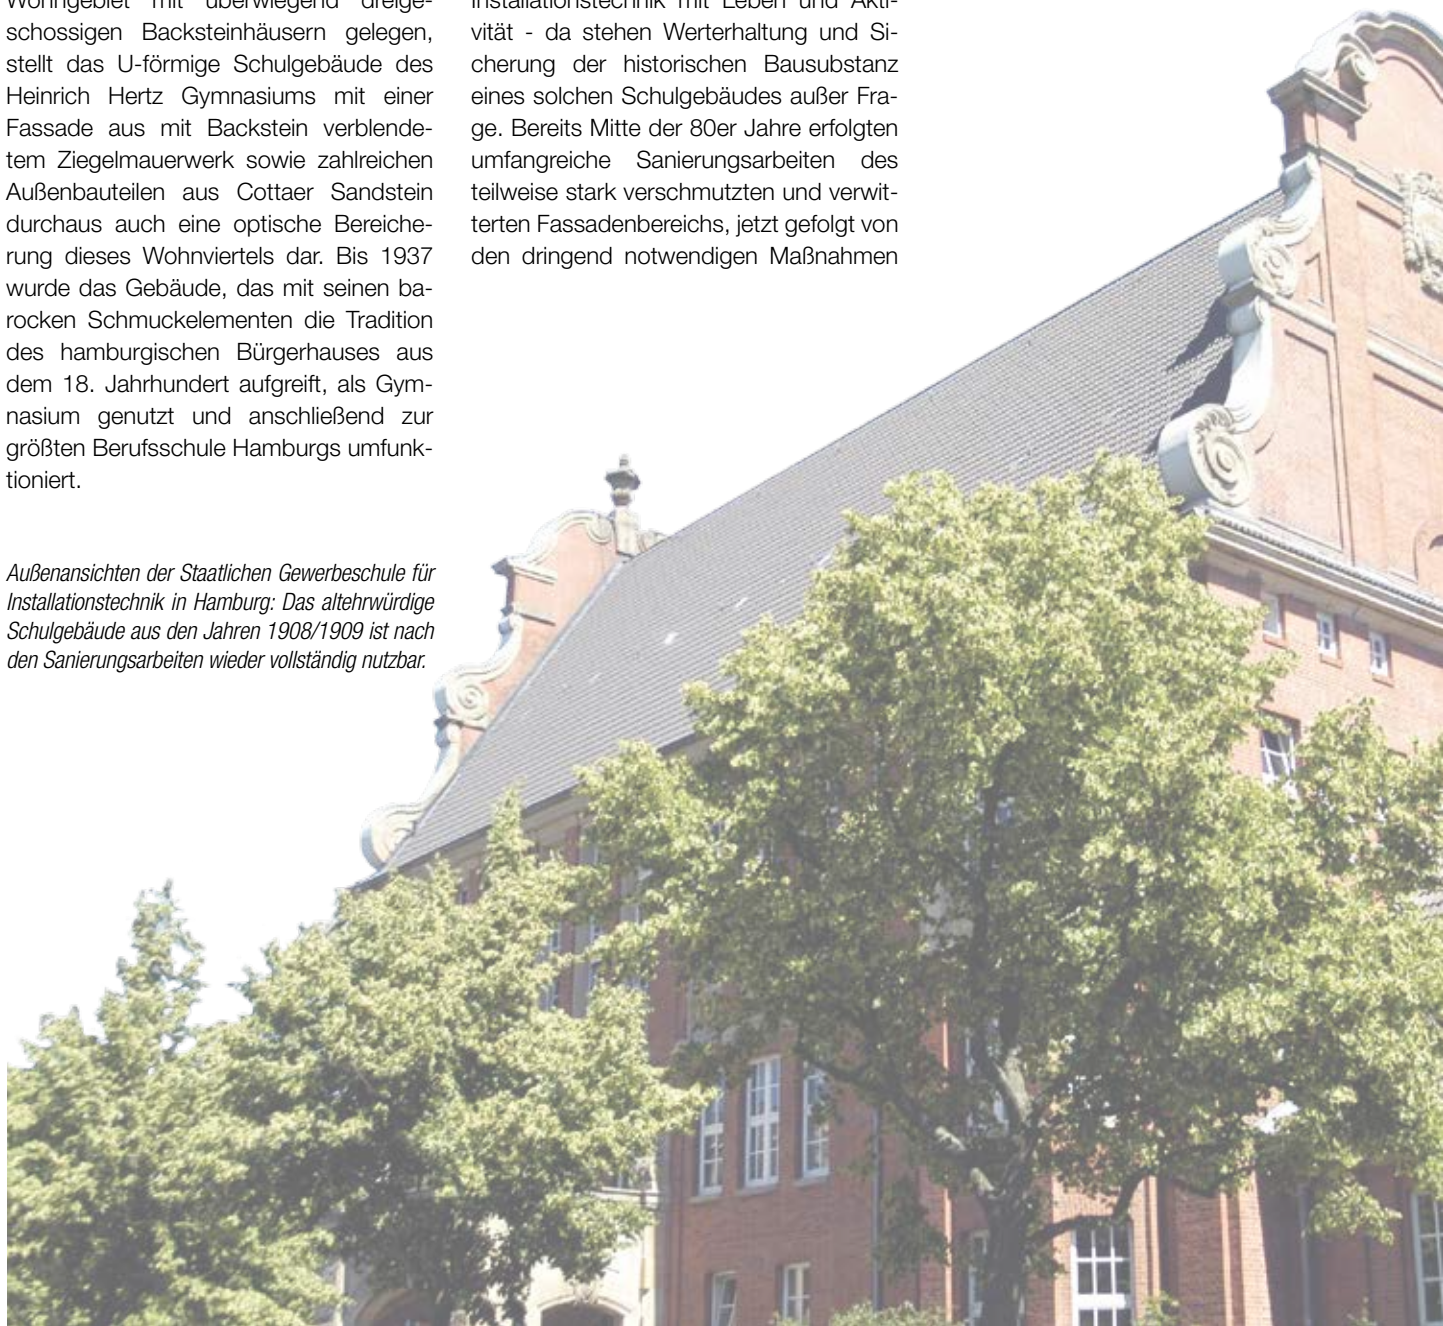
Außenansichten der Staatlichen Gewerbeschule für Installationstechnik in Hamburg: Das altherwürdige Schulgebäude aus den Jahren 1908/1909 ist nach den Sanierungsarbeiten wieder vollständig nutzbar.

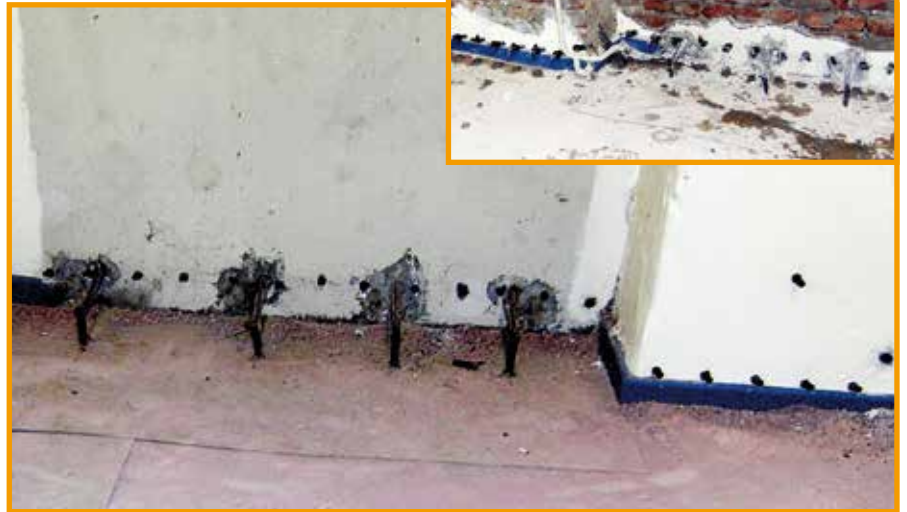
Die Vorbereitungen sind abgeschlossen und das mehrstufige Injektionsverfahren hat begonnen. Bild rechts oben: Erst nach dem Injektionsverfahren wurde der Altputz entfernt.

Im Niederdruckverfahren galt es zunächst, die Hohlräume mit Injektionsmörtel zu verfüllen. Dazu wählte man als Systembestandteil einer Mehrstufeninjektion den mineralischen Werk trockenmörtel Rajasil IM 0,1 (Injektionsmörtel 01) auf Zement-Basis, der sich zum Verfüllen von Rissen und Hohlräumen auch bei sulfatbelastetem Mauerwerk eignet. Die Beschaffenheit der Wände verlangte eine mehrmalige Injektion, solange bis eine hohlraumfreie Verfüllung erreicht war, erkennbar daran, dass das Injektionsmaterial an Fehlstellen im Mauerwerk oberhalb wieder austrat.

Anders beim anschließenden, eigentlichen Hydrophobierungsvorgang. Bei dieser Injektion mit einem Mittel auf Siliconbasis, der Rajasil NIG, die die notwendige hydrophobe Zone ausbildet und die Feuchtigkeit daran hindert, weiterhin kapillar aufzusteigen, reichte eine Wirkstoffinjektion aus. In einigen starken Wandbereichen entschied man sich zur zusätzlichen Aktivierung des eingebrachten Wirkstoffs zudem für eine Injektion mit Kaliumsilikat und Kaliummethylsilikonat.

Erst nach der Injektion des Injektionsmittels wurde der Altputz abgeschlagen, die

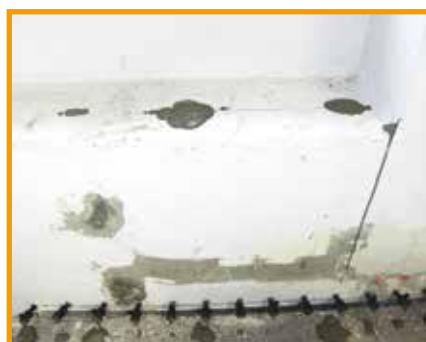
Austretender Injektionsmörtel. Hohlräume im Mauerwerk sind verfüllt.

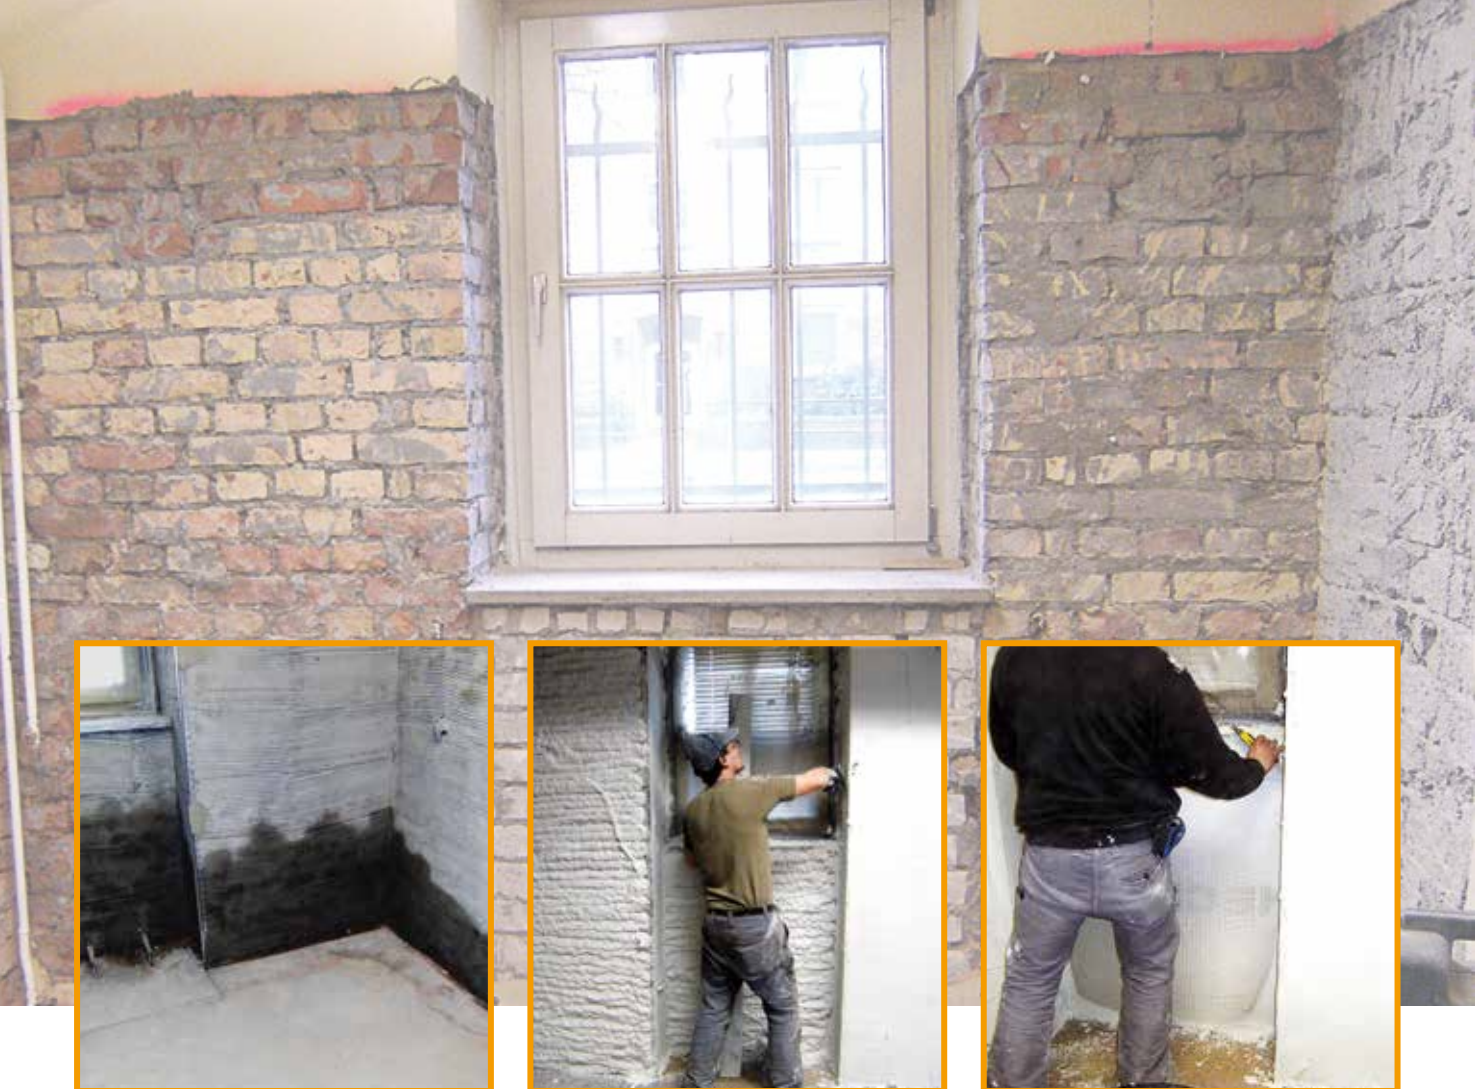
Hoch durchfeuchtetes Mauerwerk zeichnet sich im Putz ab.

Auf der rechten Wandseite ist das Sanierputzsystem bereits fertig gestellt.

Anbringen eines Armierungsgewebes in die zweite Sanierputzschicht, um Rissbildungen vorzubeugen.

Mit dem Aufbringen eines Spritzbewurfes mittels Maschinenteknik starteten schließlich die abschließenden Putzarbeiten. Ein sulfatbeständiger Porengrundputz, Rajasil EGM SP3 (Egalisiermörtel SP3), als weitere Systemkomponente des Rajasil Sanierputzsystems SP3, sorgte für den Ausgleich von Vertiefungen und Unebenheiten im Mauerwerk. Aufgrund der sehr starken Salz- und Feuchtebelastung

im Mauerwerk der Kellerräume stand ein zweilagiges Aufbringen des Rajasil SP3 (Sanierputz SP3), der sich durch leichte Verarbeitbarkeit, hohe Ergiebigkeit und sehr großes Porenvolumen zur Aufnahme der austretenden Salze auszeichnet, außer Frage. Die starke Zerklüftung des Mauerwerks führte außerdem dazu, dass zusätzlich in die 2. Sanierputzlage ein Armierungsgewebe eingebettet wurde, um

einer nachträglichen Rissbildung vorzubeugen.
