OBJEKTBERICHT

Fachärzteezentrum Maximilium

*Rajasil begleitet und unterstützt die
Sanierung des Fachärzteezentrums
Maximilium in Donauwörth*

FACHÄRZTEZENTRUM MAXIMILIMUM HÄLT EINZUG IN EHEMALIGES NOBELHOTEL – RAJASIL MASSGEBLICH AN DEN SANIERUNGSARBEITEN BETEILIGT

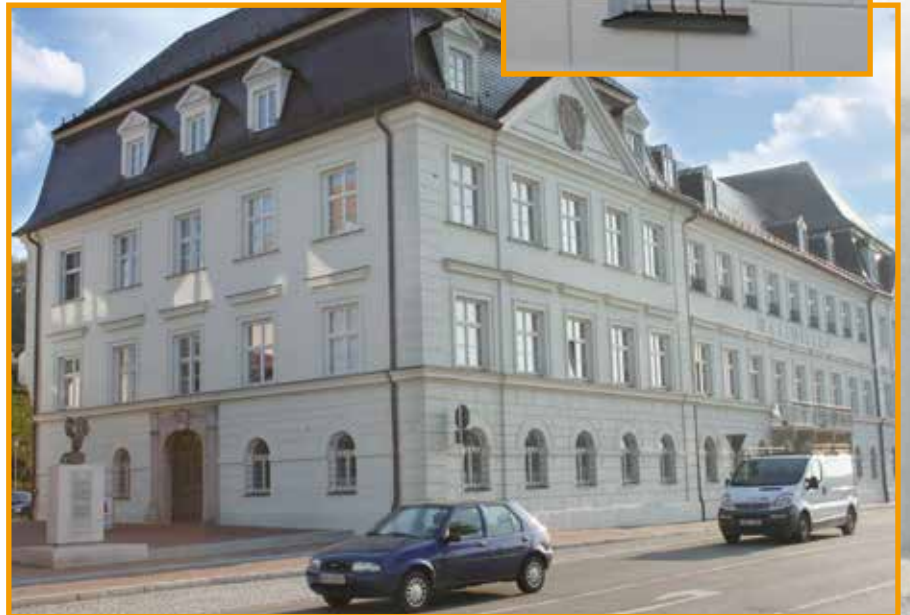
Nach umfangreichen Sanierungsarbeiten bietet das ehemalige „Hotel Krebs“ wieder einen prachtvollen Anblick. Im Innern überzeugt modernste Funktionalität.

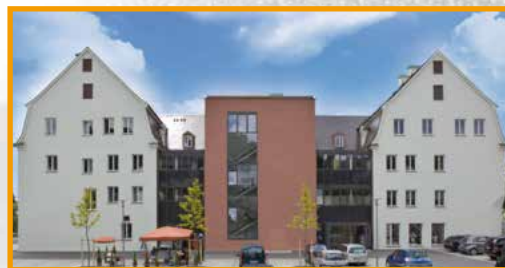
Der moderne Treppenhausanbau fügt sich perfekt in die fast schmucklose Nordseite des Maximiliums ein.

Auch an den Dachgauben kam als Oberputz die eigens für dieses Objekt entwickelte Sonderrezeptur Rajasil Spritzputz grob zum Einsatz.

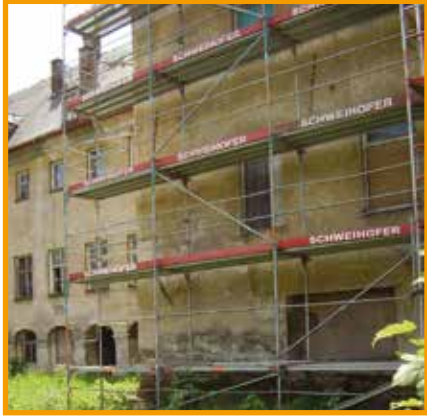
Blick auf die Nordseite: Aufgrund sehr starker Feuchte- und Salzbelastung wurde diese Gebäudeseite komplett mit dem Rajasil Sanierputzsystem SP3 bzw. SP3 PLUS instand gesetzt.

Auf der gesamten Nordseite (Hofseite) des Bauwerkes fand ausschließlich dieses Sanierputzsystem Verwendung. Im Erdgeschossbereich wurde schließlich die sockelgeeignete Sonderrezeptur Rajasil Spritzputz grob als Oberputz aufgebracht. Die Sonderrezeptur Spritzputz grob (nicht sockelgeeignet) kam als Oberputz an den Fenstereinfassungen und -bekrönungen, an den Gauben, Gesimsen und Bossen zum Einsatz.

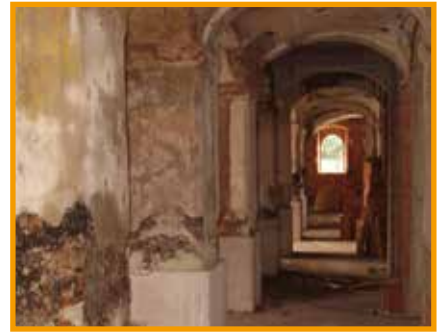
Massive Schäden auch im Innenbereich des ehemaligen Hotelgebäudes.

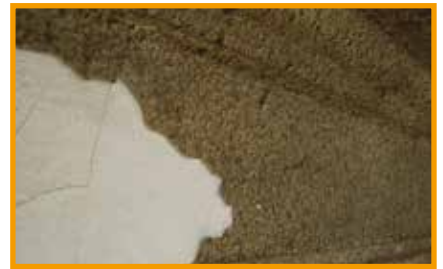
Typisches Schadensbild am Gurtgesims: Putzabplatzungen.

Mitleidenschaft gezogen waren auch die Trauf- und Gurtgesimse, in zwei Schichten bestehend aus gipshaltigem Kalkmörtel, der bei Wasserbeaufschlagung stark erweicht.

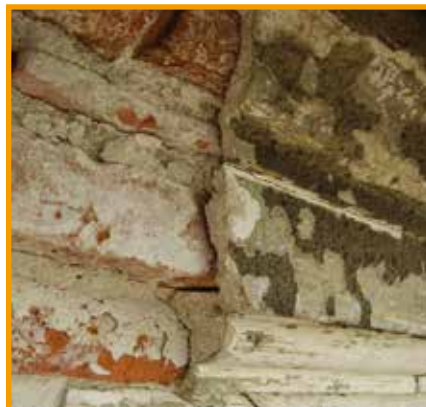
Das Traufgesims konnte in weiten Teilen nicht erhalten werden

Weniger erfreulich: Aufgrund der Analyseergebnisse wurde davon ausgegangen, dass weite Teile des Trauf- und Gurtgesimses erhalten bleiben können und Ausbesserungen zur Instandsetzung ausreichend sein würden. „Während der Bauphase eindringendes Niederschlagswasser führte jedoch zu erheblich durchfeuchteten Teilbereichen und änderte in dem bereits fortgeschrittenen Stadium der Bauvorhaben das vorgesehene Instandsetzungskonzept für die Gesimse“, erklärt Rajasil-Bauberater Dieter Schaller. „Wir konnten“, so Schaller, „alle Beteiligten davon überzeugen, dass für die Gesimse in den feuchte- und salzgeschädigten Bereichen Rajasil Sanierputz SP3 das geeignete Material zur Sanierung ist, da es durch seine ausgezeichnete Wirkweise die bauschädlichen Salze speichert und so über einen sehr langen Zeitraum die Ausblühungen an der Oberfläche verhindert“.

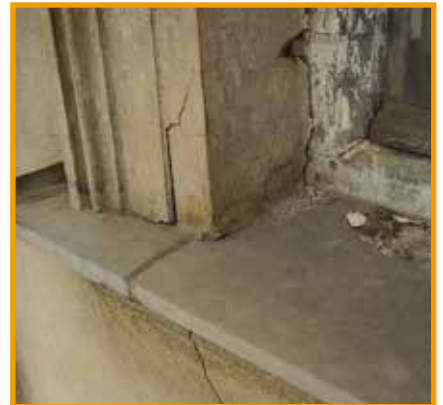
Ein Auszug: Auf den ersten Blick erkennbar, zeigten die meisten Fensterachsen senkrecht zum Teil über die gesamte Gebäudehöhe verlaufende baudynamische Risse. An den Glattputzflächen aus überwiegend kalkgebundenen unterschiedlich dicken, weichen und sehr harten Putzlagen und einem sandenden Oberputz treten an allen Gebäudeseiten, abhängig vom Durchfeuchtungsgrad der Fassadenflächen, Putzschäden bis hin zu Putzzerstörungen und Hohlstellen auf - dies besonders im Bereich der Ziergiebel an der Südseite, am ehemaligen Schriftzug und an den senkrechten Quaderungen im ersten und zweiten Obergeschoss sowie auf der gesamten Westfassade.

Baudynamische Risse waren typisch für die Bereiche um die Fensterachsen und verteilten sich über die gesamte Fassadenfläche.

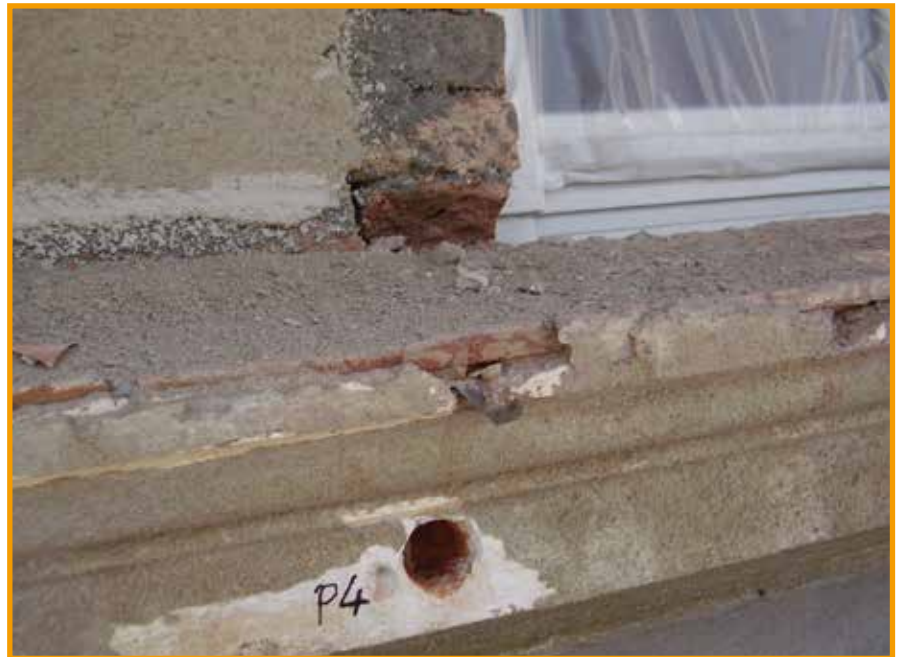
Probeentnahmestelle am Gurtgesims: Ausbessern oder erneuern?

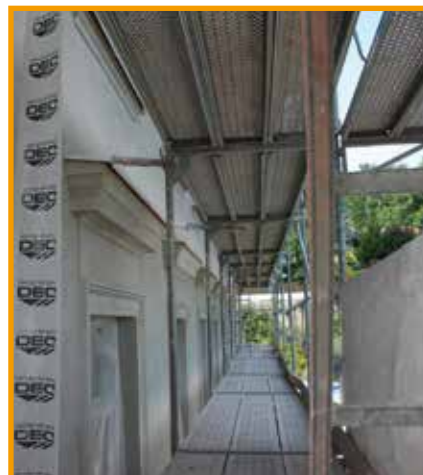
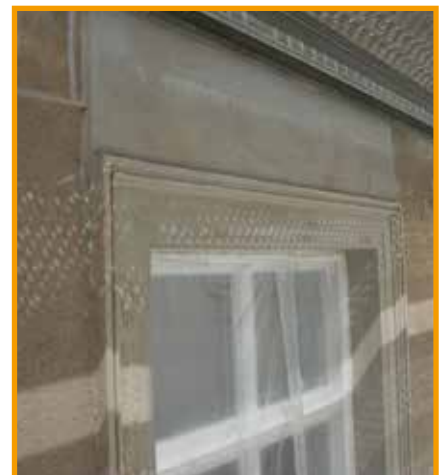
Fenstereinfassungen und -bekrönungen mit Spritzputz Sonderrezeptur, dazwischen ergänzt bzw. erneuert mit Rajasil Trasskalkputz und Gesimsziehmörtel.

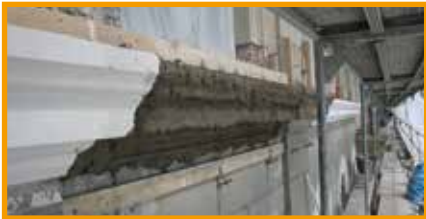
Gurtgesims: Die stark geschädigten Bereiche wurde mit dem Rajasil Sanierputzsystem SP3 erneuert bzw. ergänzt.

Mit Rajasil Gesimsziehmörtel grob und fein, einem schnell erhärtenden, leicht zu verarbeitenden Werkrockenmörtel zur Herstellung von Fassadenstuck und zur Reprofilierung bestehender Stuckelemente, gingen die übrigen Arbeiten an den Gesimsen und weiteren Schmuckelementen dieser überaus erhaltenswerten Fassade problemlos voran.

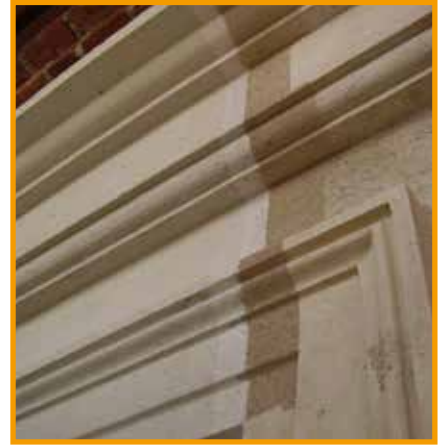
Die Musterachse lässt erahnen wie perfekt das wertvolle Bauwerk nach den Sanierungsarbeiten wieder dastehen wird.

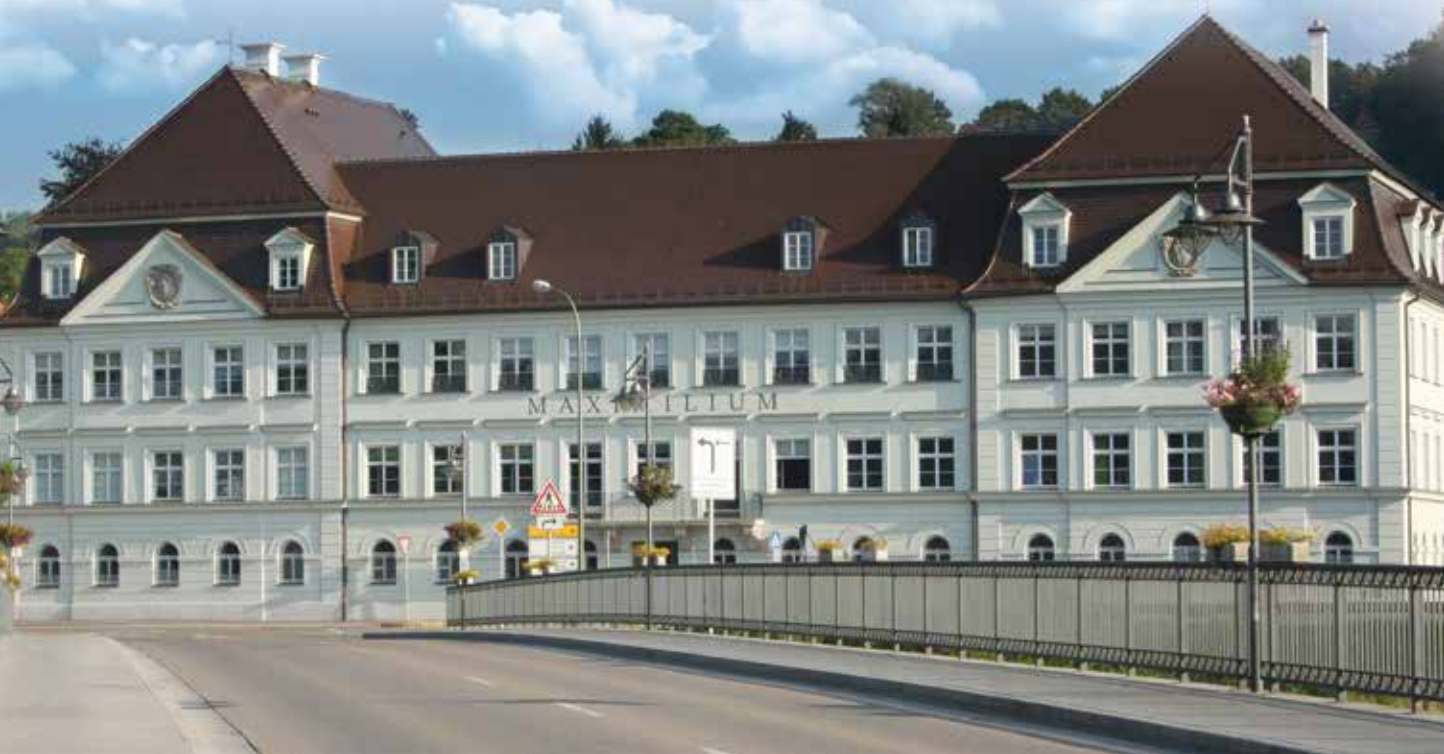
Aushängeschild und Gesicht in Einem - die wertvolle klassizistische Fassade des Maximiliums
