OBJEKTBERICHT

Völkerschlachtdenkmal Leipzig

Rajasil liefert Produkte für die Sanierung des Reiterreliefs im Völkerschlachtdenkmal Leipzig

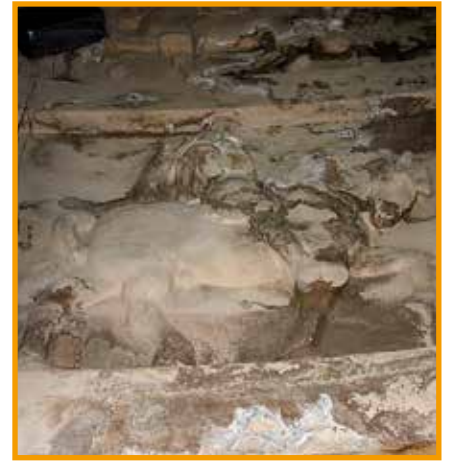
Das Reiterrelief war vor der Sanierung bis zur Unkenntlichkeit verändert

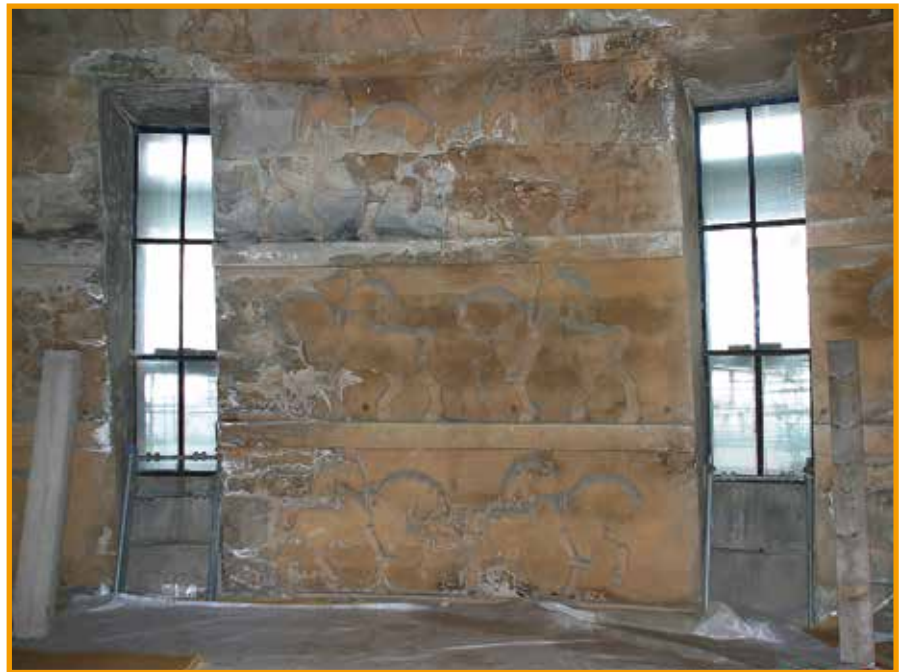
Durch jahrzehntelangen Feuchteintrag gezeichnet: Ein Ausschnitt des Reiterreliefs vor der Sanierung

Die Schadensbilder liegen damit auf der Hand: Besonders auch im Bereich des Reiterreliefs gehörten Bindemittelauswaschungen, Salzausblühungen und Betonkorrosion zu den sofort sichtbaren Folgen des jahrzehntelangen Feuchteintrags.

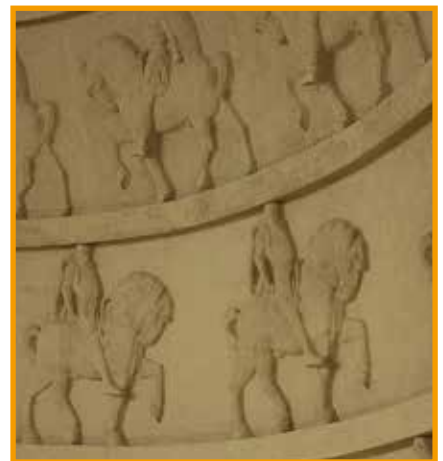
Das Reiterrelief nach der Sanierung

Nach der Imprägnierung der Oberfläche mit einem niedrig viskosem Silan erfolgte ein lasierender Schlussanstrich mit Siliconharzlasur, jedoch nicht in der ursprünglichen ockergelben Farbfassung, sondern in weiß - beige Tönen. Nuancen und Akzente in der Farbgestaltung, insbesondere durch den abschliessenden Arbeitsgang Stufen, sorgen jetzt für eine gewollt bewegte Oberfläche und mehr Helligkeit.

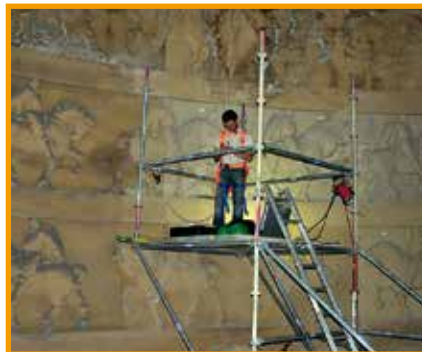
Abschließende Untersuchung einer ca. 5 Jahre vorher angelegten Musterachse

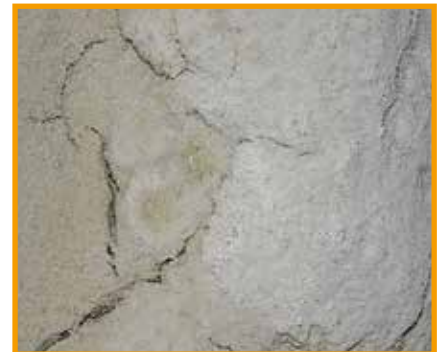
Reiterrelief mit Salzkompressen und Salzausblühungen

Die gereinigten Flächen wurden dann mit destilliertem Wasser vorgewässert und ein spezielles Zellstofftongemisch in 1-1,5 Zentimeter Stärke maschinell aufgetragen. Die schädlichen Salze gelangten nun durch die abtrocknende Feuchtigkeit in diese Kompressen und lagerten sich nicht mehr an der Betonoberfläche an. Abgenommen wurde das Zellstofftongemisch nach einer Trocknungszeit von ca. 14 Tagen. Stellenweise mussten auf Grundlage der baubegleitenden Analytik bis zu drei Entsalzungszyklen durchgeführt werden.

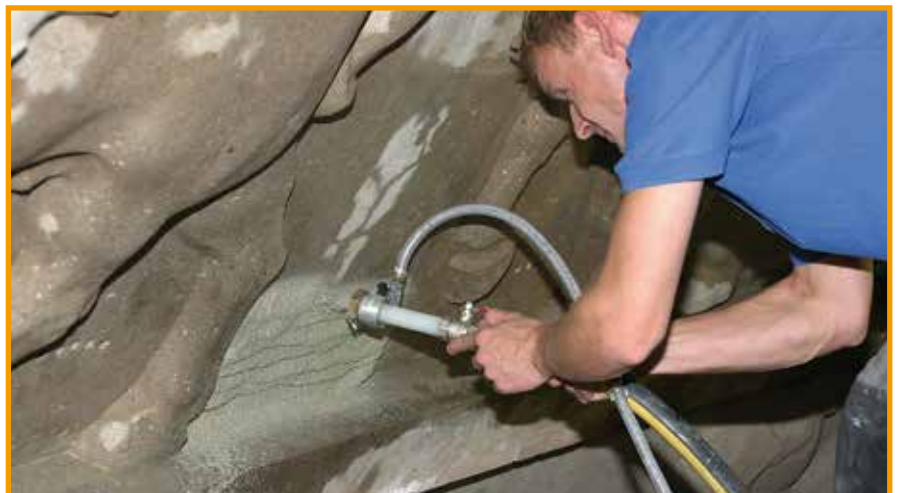
Aufbringen einer Salzkompressen per Maschinenteknik

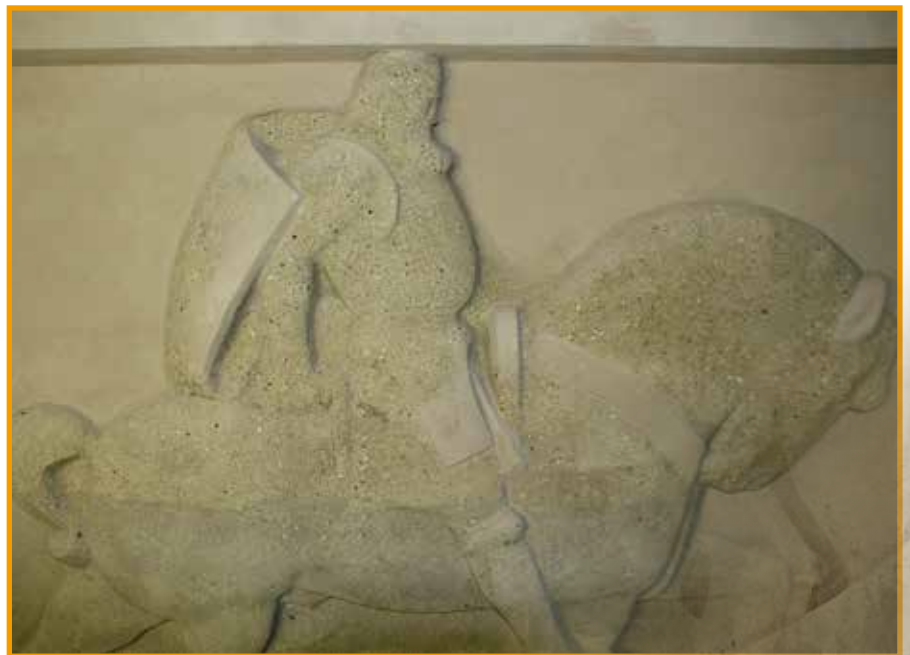
Wieder ein stolzer Reiter: Noch zu erkennen sind die mit Steinrestauriermörtel Rajasil STRM Spezial angetragenen Fehlstellen

erfolgten mit Steinrestauriermörtel Rajasil STRM SPEZIAL. Durch seine formbare Konsistenz wurde der Mörtel per Spachtel oder Streicheisen teilweise (mehrstufig) direkt an die Fehlstellen angetragen. Pastös eingestellt erwies sich der Rajasil Steinrestauriermörtel STRM SLF SPEZIAL als der geeignete Werkstoff für dünn-schichtige Ergänzungen am Reiterrelief und zur flächigen Überarbeitung. In einer Auftragsdicke von drei bis fünf Millimetern pro Arbeitsgang wurde das Material mit Bürste oder Pinsel aufgeschlämmt.

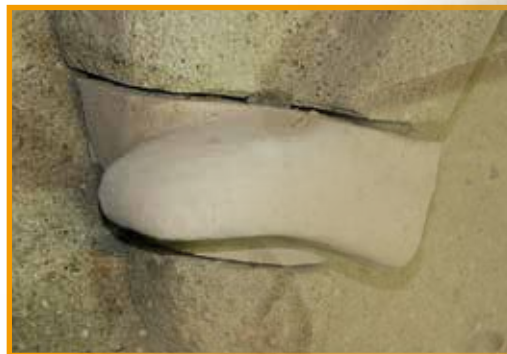
Die Schuhe der Reiter mussten vollständig entfernt und neu gegossen und verankert werden

Angesichts der starken Beschädigungen waren einige Partien des Reiterreliefs so zerstört, dass sie neu gegossen werden mussten. Dazu zählten in erster Linie die Fußpartien der Reiterstiefel, die am weitesten in den Raum hinein ragen. Die alten Eisenbewehrungen in den Stiefelspitzen zeigten Korrosionsschäden und der Beton bröckelte ab. Die 18 Zentimeter langen Füße wurden ausgeschnitten, in Negativformen neu gegossen und mit Edelstahl fixiert.
