# Im „Roten Schulhaus“ macht Lernen wieder Spaß

## Gravierende Feuchteschäden in den Innenräumen: HECK Wall Systems saniert Schulhausfassade in Eisenhüttenstadt

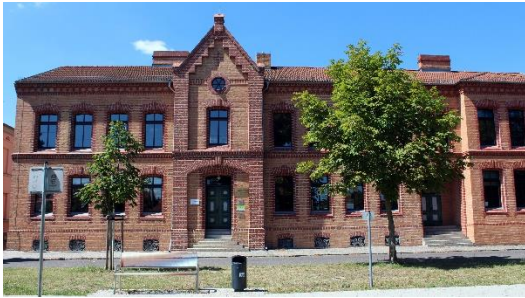
**Rotes\_Schulhaus\_00.jpg**

Lädt ein zum Lernen: die fertig sanierte Goethe Grundschule in Eisenhüttenstadt – das ‚Rote Schulhaus‘.

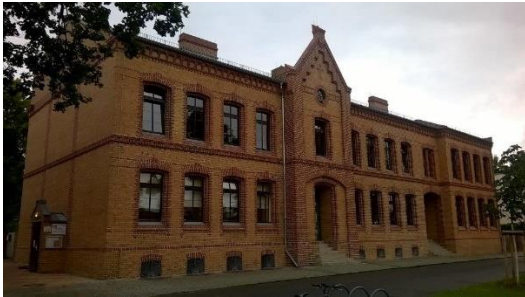
**Rotes\_Schulhaus\_01.jpg**

Die Frontseite der Goethe Grundschule in Eisenhüttenstadt nach der Sanierung.

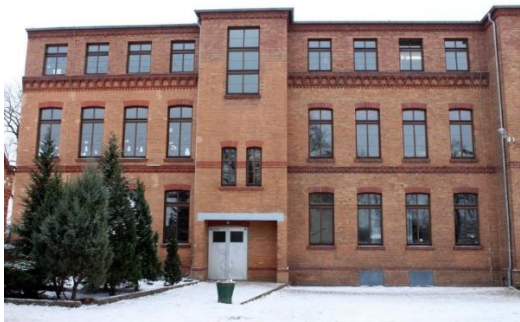
**Rotes\_Schulhaus\_02.jpg**

Die Hofseite der Goethe Grundschule in Eisenhüttenstadt vor ...

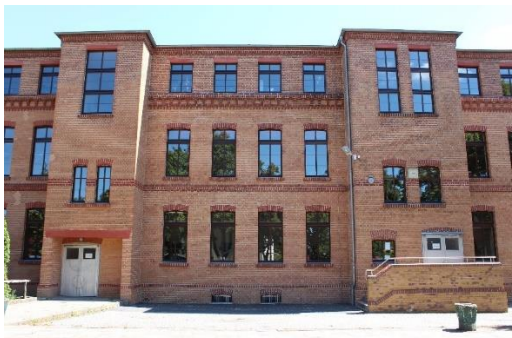
**Rotes\_Schulhaus\_03.jpg**

... und nach der Sanierung.

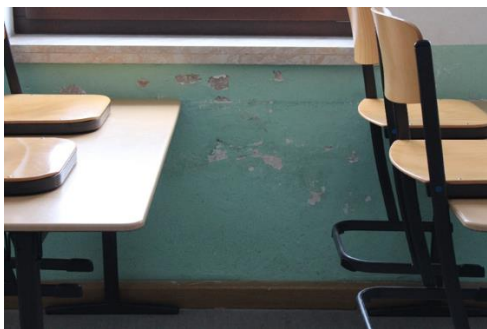
**Rotes\_Schulhaus\_04.jpg**

Gravierende Feuchteschäden in den Innenräumen der J.W. Goethe Grundschule in Eisenhüttenstadt.

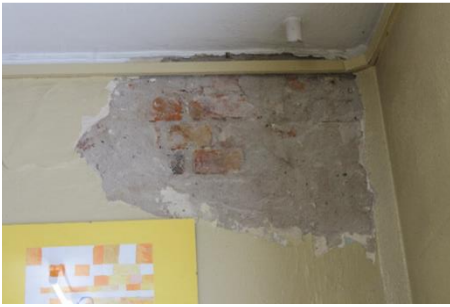
**Rotes\_Schulhaus\_05.jpg**

Gravierende Feuchteschäden in den Innenräumen der J.W. Goethe Grundschule in Eisenhüttenstadt.

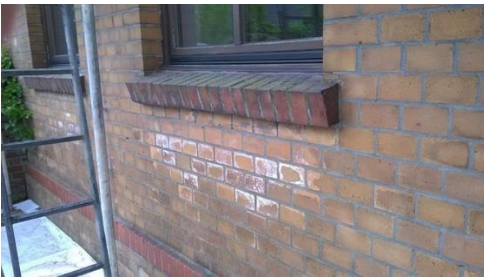
### **Rotes\_Schulhaus\_06.jpg**

Auf der Backsteinoberfläche kam es zu Salzausblühungen.

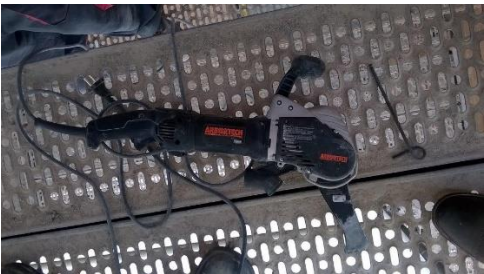
### **Rotes\_Schulhaus\_07.jpg**

Mittels Stein- und Fugensäge wurde der schadhafte Fugenmörtel präzise und zeitsparend entfernt.

Das salzbelastete, feuchte Fugenmaterial galt es als erstes aus der 800 Quadratmeter großen Fassadenfläche zu entfernen. Um dies gründlich und zeitsparend zu gewährleisten, kam eine Stein- und Fugensäge zum Einsatz, die durch kontrollierte und kraftvolle Sägebewegungen schnell und präzise den schadhaften Fugenmörtel ausräumte, ohne das angrenzende Mauerwerk zu beschädigen. Dies geschah je nach Feuchte- und Versalzungsgrad bis zu einer Tiefe von 60 mm. Wegen der hohen Feuchte- und Salzbelastung im entfernten Fugenmörtel erwies es sich als notwendig, im nächsten Arbeitsschritt mit Rajasil Fugenmörtel HS NA die Fassade an den Stellen vorzufugen, die in einer Tiefe von mehr als 20 mm ausgefräst werden mussten. Rajasil FM HS NA ist ein mineralischer und äußerst sulfatbeständiger Werk trockenmörtel, der sich besonders durch sein großes Kapillarvolumen auszeichnet und daher fähig ist, größere Mengen an Salzen aufzunehmen, die dann nicht mehr an die Oberfläche gelangen können. Der Fugenmörtel wurde manuell verarbeitet und nach kurzer Standzeit aufgeraut, um eine bessere Haftung für den dann folgenden, spritzfähigen Fugenmörtel Rajasil FM SPF zu schaffen. Mittels einer speziellen Spritzmaschine wurde dieser dann ein- bis zweilagig in einer Dicke von 20

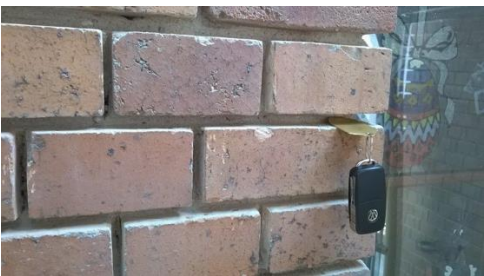
### **Rotes\_Schulhaus\_08.jpg**

Präzise Arbeit: Die Fugen wurden bis zu sechs Zentimeter tief ausgefräst.

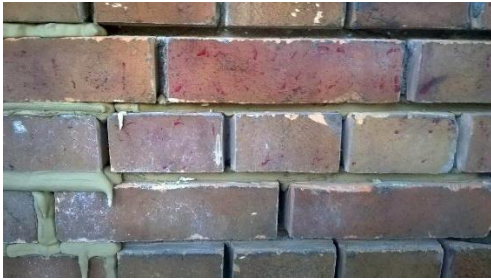
**Rotes\_Schulhaus\_09.jpg**

Frisch verfüllte Fugen mit Rajasil FM SPF (Fugenmörtel spritzfähig).

mm pro Lage in die Fugen eingebracht, so dass nun die gesamte Fugentiefe wieder verfüllt war.

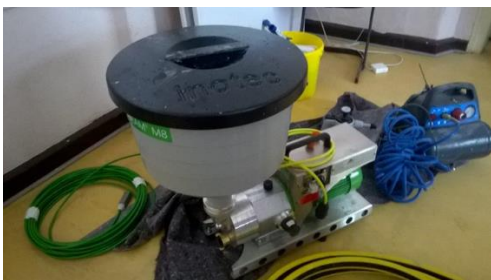
**Rotes\_Schulhaus\_10.jpg**

Rajasil FM SPF (Fugenmörtel spritzfähig) konnte mit dieser Maschinenteknik auch bei unbeständiger Witterung durchgehend maschinell verarbeitet werden.

Die Entscheidung für diesen spritzfähigen Fugenmörtel ersparte viel Arbeitszeit und wirkte sich äußerst positiv auf die Fugenflankenhaftung aus. Auch als der Herbst an die Tür klopfte mit starken Schwankungen hinsichtlich Temperaturen und Luftfeuchtigkeit, war man vorbereitet und die Zeitvorgaben konnten eingehalten werden: „Wir haben hierfür eine Fugenmörtel-Sonderrezeptur entwickelt. Diese beinhaltet Zusätze, die es gerade auch bei ungünstigeren und unbeständigen Witterungsverhältnissen möglich machten, den spritzfähigen Rajasil Fugenmörtel durchgehend maschinell zu verarbeiten. Und zwar ohne dessen positiven Eigenschaften, wie lange Resistenz gegenüber Feuchte- und Salzbelastung oder die extrem gute Fugenflankenhaftung in irgendeiner Weise zu beeinträchtigen“, erklärt der Rajasil-Bauberater Frank Eulenstein von HECK Wall Systems. Die so verfüllten Fugen wurden schließlich mit dem Fugeisen abgezogen und an der Oberfläche „aufgerissen“, um die ursprüngliche Optik wiederherzustellen. Die Fugenfarbe wurde nach Befund durch den Sachverständigen Ulrich-Christian Müller festgelegt und freigegeben. Es handelt sich um einen Sonderfarbton, der sowohl mit den Klinkern in roter wie auch gelblicher Farbe harmoniert und für optische Vielfalt sorgt.

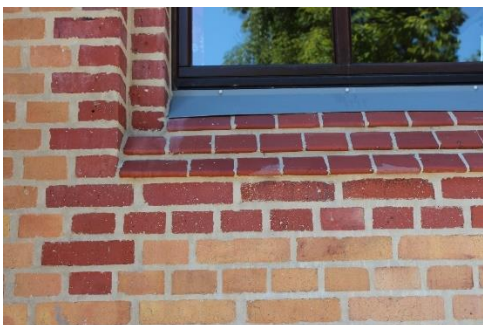
**Rotes\_Schulhaus\_11.jpg**

Technisch und optisch perfekt: Ausschnitt aus der neu verfügten Fassade der Goethe Grundschule in Eisenhüttenstadt.
